学 校 名	白河市立小野田小学校	点検箇所番号	1
路 線 名	県道 塙泉崎線		
場 所 (住所)	本宮金属前横断歩道 (白河市東上野出島字西原 18 番地付近)		
通学路の状況 危険の内容	登校時は通勤のため交通量が多く、4方向から車が来る。		
点検箇所の写真		対 策

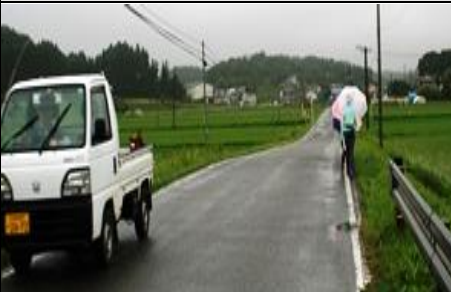
学 校 名	白河市立小野田小学校	点検箇所番号	3
路 線 名	市道 釜子赤羽線		
場所 (住所)	横山方面から小学校に向かう道路 (白河市東下野出島字宮川 113 番地付近)		
通学路の状況 危険の内容	道路の幅が狭い。すれちがう車がいると歩行者はぎりぎり路面を歩く状態になる。		
点検箇所の写真		対 策

道路管理者 第1期は橋から南側の歩道設置、第2期は橋から北側への延伸を予定。(平成29年度以降に社会資本整備総合交付金事業にて実施予定)	
対策後の写真		【点 検 箇 所 地 図】	
(29年度以降に社会資本整備総合交付金事業にて実施予定)

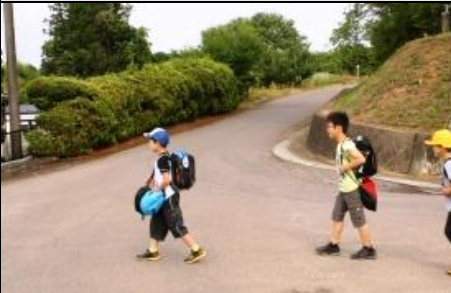
学 校 名	白 河 市 立 小 野 田 小 学 校	点検箇所番号	5
路 線 名	市道 岩井戸矢武川線		
場 所 (住 所)	岩井戸公民館下り付近 (白河市東野出島岩井戸 53 番地付近)		
通学路の状況 危 険 の 内 容	交差点である。ゆるやかではあるが坂から下りてくる車はスピードが出ている。		
点検箇所の写真		対 策

道路管理者	坂道に減速表示、左右の道路の停止線を消し、ドットラインに変更する。(29年度以降に実施予定)
対策後の写真		【点検箇所地図】	
(29年度以降に実施予定)
