学 校 名	白河市立白河第二小学校	点検箇所番号	15
路 線 名	市道 西郷搦目線		
場 所 (住所)	西幼稚園・西保育園前交差点 (白河市南登り町20番地付近)		
通学路の状況 危険の内容	交通量が多い道路を横断する児童がおり、危険である。		
点検箇所の写真		対 策

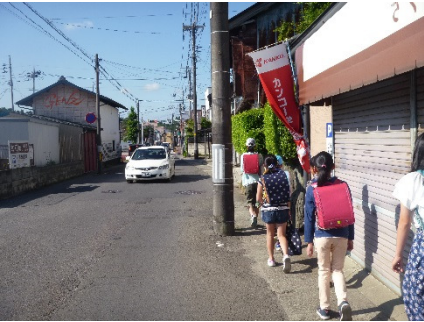
学 校 名	白河市立白河第二小学校	点検箇所番号	18
路 線 名	市道 道場町線		
場 所 (住所)	小峰寺参道前 歩道 (白河市道場町40番地付近)		
通学路の状況 危険の内容	登校時は通勤のため交通量が多く、歩道がなく危険である。		
点検箇所の写真		対 策

道路管理者	平成30年度から調査に入りたい。早急な対応は困難だが、時間をかけ、進めていく。
対策後の写真 (H30年度以降実施予定)		【点検箇所地図】
