学 校 名	白河市立白河第四小学校	点検箇所番号	1
路 線 名	県道母畑白河線		
場 所 (住所)	桜岡前地内 (白河市大桜岡前102)		
通学路の状況 危険の内容	県道母畑白河線の南北に児童の家やアパートがあるが、かなり遠回りしないと横断歩道がないことから、車の往來を見ながら道路を横断する児童が多く危険である。		
点検箇所の写真	対 策

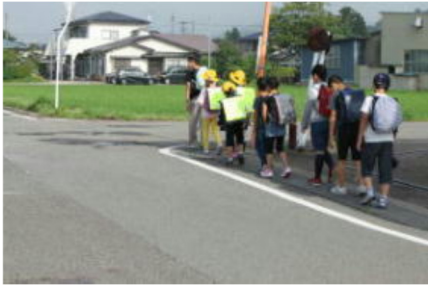
学 校 名	白河市立白河第四小学校	点検箇所番号	2
路 線 名	市道		
場 所 (住所)	エネオス河野商店久田野SS角の四つ角 (白河市久田野月影2)		
通学路の状況 危険の内容	登校班が多く通る四つ角であるが、交通量が多いにもかかわらず横断歩道がない。		
点検箇所の写真	対 策

警 察 署	通学路として交通量も多いので、ガソリンスタンド側に横断歩道の設置を公安委員会に上申した。	
対策後の写真	【点検箇所地図】
