報告様式 2

学 校 名	白河市立五箇中学校	点検箇所番号	1
路 線 名	県道 1 1 号線 白河石川線		
場所 (住所)	白河市田島 2 番地・交差点		
通学路の状況 ・危険の内容	交通量が多く車道の幅が狭い。県道がほぼ直線のためスピードが出やすい。緩いカーブ後の信号のため見通しが悪く、信号に気づきにくい。減速路面標示はつけていただいたが、もう少し目立つようにならないかお願いしたい。		
点検箇所の写真	対 策

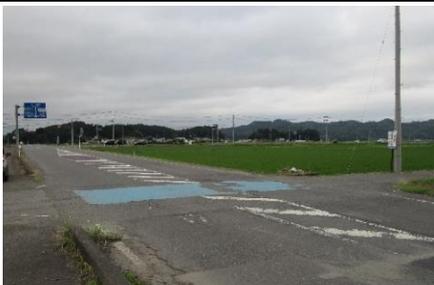
学 校 名	白河市立五箇中学校	点検箇所番号	2
路 線 名	県道 2 7 9 号線		
場所 (住所)	白河市小中田・交差点		
通学路の状況 ・危険の内容	交通量が多い県道を横断する通学路。登校時に車が途切れない。横断歩道もなく、通学路があることの表示もないため危険である。		
点検箇所の写真	対 策

学校	通学指導を継続して行う。	
	道路管理者		
	警察署		
対策後の写真	【点検箇所地図】		
	危険箇所

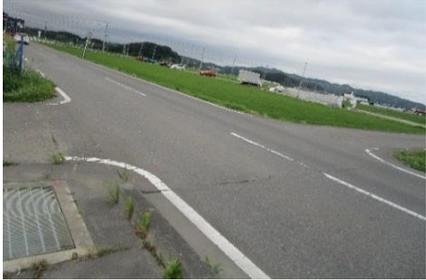
学 校 名	白河市立五箇中学校	点検箇所番号	3
路 線 名	市道関辺本沼線、双石 9 号線		
場所（住所）	白河市双石麦ノ内・交差点		
通学路の状況 ・危険の内容	近隣の工場へ向かう自動車による交通量が多いため、登校時に車が途切れにくい。横断歩道もなく、通学路があることの表示もないため危険である。生徒が横断しづらい。		
点検箇所の写真	対 策

学校	通学指導を継続して行う。	
	道路管理者	R 6 年度 交差点内カラー舗装を実施予定。	
	警察署		
対策後の写真	【点検箇所地図】

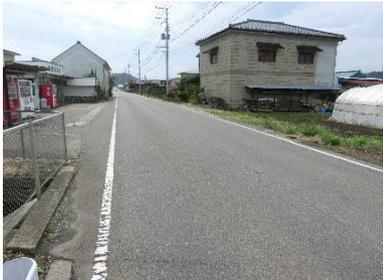
学 校 名	白河市立五箇中学校	点検箇所番号	追加
路 線 名	県道白河石川線		
場所（住所）	福島交通バス板橋停留所（板橋）		
通学路の状況 ・危険の内容	令和 6 年度から学校統合により中央中学校にバス通学するが、バスに乗るため、横断歩道のない県道を毎回横断する必要がある。横断歩道の設置を要望したい。		
点検箇所の写真	対 策

学校		
	道路管理者		
	警察署	検討した結果、設置の予定なし。	
対策後の写真	【点検箇所地図】
