報告様式 2

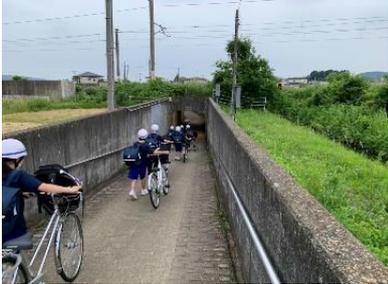
学 校 名	白河市立東北中学校	点検箇所番号	1
路 線 名	市道北裏岩崎線		
場所（住所）	白河市久田野中田 7 1 - 5		
通学路の状況 ・危険の内容	非常に狭く、坂道を下った先にトンネルがあり、出合頭に衝突する恐れがあり危険である。自転車を降りて通ることを促す看板の設置、スピードを落として通ることができるような対策をお願いしたい。		
点検箇所の写真		対 策

学校	登下校の通学指導を継続して行う。
		道路管理者	R 5 年度 看板等を設置予定。 R 6 年度 路面標示（通学路）を検討。
		警察署	
対策後の写真		【点検箇所地図】

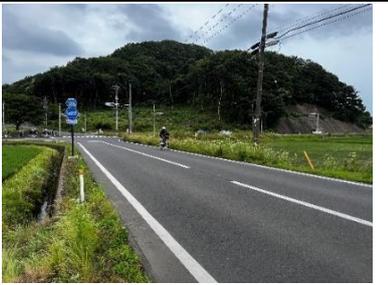
学 校 名	白河市立東北中学校	点検箇所番号	2
路 線 名	県道久田野停車場線		
場所（住所）	白河市久田野岩崎		
通学路の状況 ・危険の内容	歩道がなく、車と近い距離ですれ違うため危険である。また、登下校時は交通量も多い。歩道を作る、もしくは自転車や歩行者が安全に通ることができる対策をお願いしたい。		
点検箇所の写真		対 策

学校	登下校の通学指導を継続して行う。 ※歩道未整備の部分に歩道の整備と、防犯灯の増設も併せてお願いしたい。
		道路管理者	県) 歩道設置の予算要望の継続。R 6 年度に注意喚起のため路面標示実施予定。 市) 防犯灯増設について検討する。
		警察署	白バイ隊などによる交通取り締まりの実施。
対策後の写真		【点検箇所地図】
