修復が進む城郭

震災の影響で、小峰城の石垣は、崩落やはらみなど、16か所の修復が必要となりました。平成25年から修復工事が行われ、これまでに、3か所の工事が完了しています。今月号では、現在行っている石垣修復工事等の状況をお知らせします。

現在の石垣修復工事等の状況

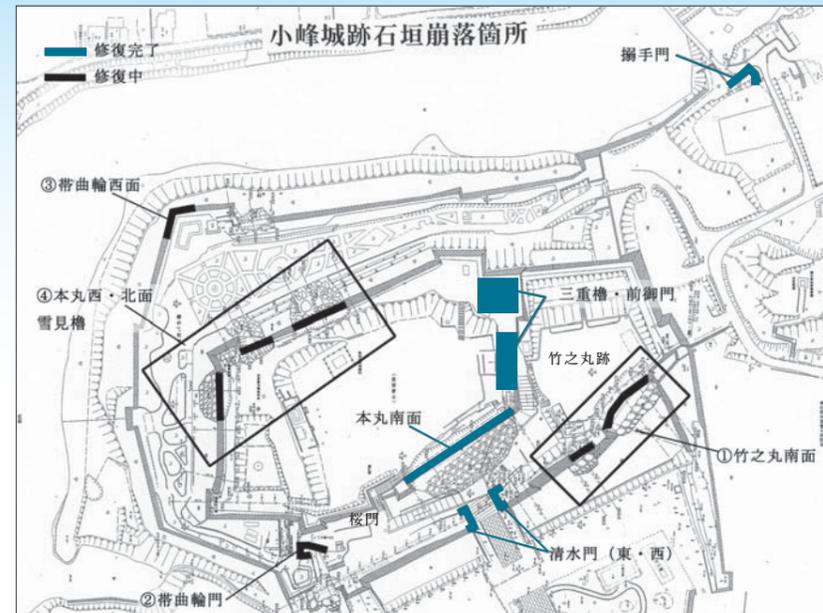
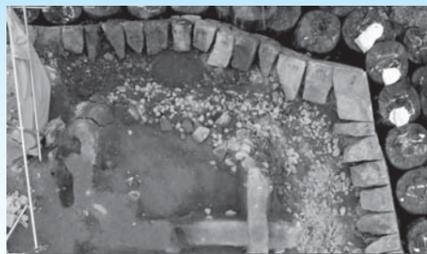
③帯曲輪西面

▲解体後の石垣

帯曲輪は、本丸より一段下がった西・北面の一带を言い、以前この場所にはバラ園がありました。震災では、西側の角付近の石垣に大きく外側に膨らむ「はらみ」が出たことから、解体し積み上げを行うことにしました。

石垣背面の盛土状況、表面の観察結果などから、最低でも江戸時代に2回の積み直しが行われたことが確認できました。

現在、解体調査がほぼ終了し、間もなく積み上げ工事に着手する予定です。

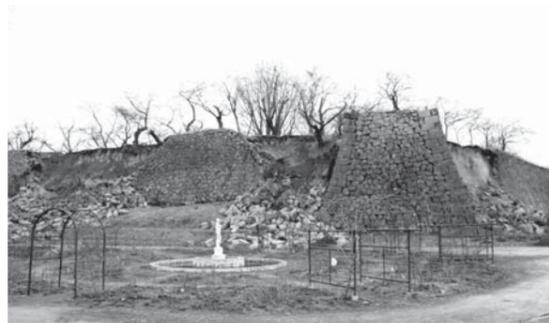
④本丸西・北面

本丸の西面で1か所、北面で2か所が崩落し、崩落を免れた北西隅の雪見櫓の石垣も大きくはらみが生じたことから、これらを一体的に修復します。

▲崩落した本丸西・北面の石垣

現在、石垣上面の発掘調査を実施していて、終了後に雪見櫓の石垣などの解体を行う予定です。

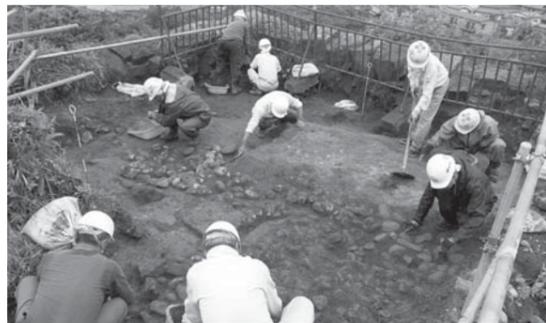
▲雪見櫓の発掘調査

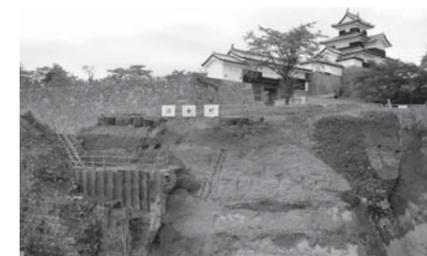
①竹之丸南面

竹之丸跡は、本丸の東側に設けられた平場です。その南面にある石垣が、震災で広範囲にわたり崩落しました。

石垣の背面盛土や表面の調査から、江戸時代に最低でも3回の修復が行われたことを確認しました。また、昭和に行われた修復跡も確認しています。

▲石垣解体後の状況

現在、崩落箇所には挟まれた中央部の出隅部分（石垣の突出部）の解体調査がほぼ終了し、間もなく積み上げ工事に着手する予定です。

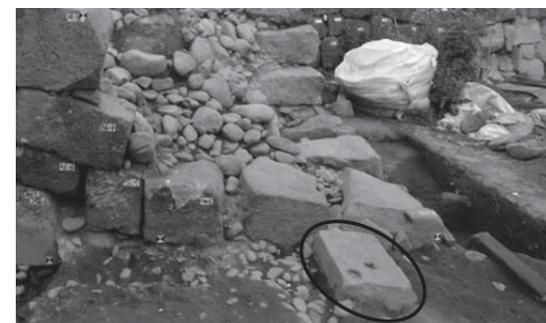
②帯曲輪門

石垣の背面盛土の観察結果などから、江戸時代に最低でも1回の積み直しが行われたことを確認しました。また、門跡の礎石の存在も確認できました。積み上げ工事は、間もなく完了する予定です。

▲発掘された門跡の礎石

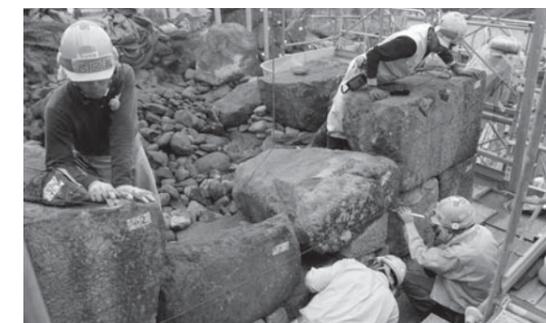
帯曲輪門は、旧バラ園の入口にあたります。石垣の崩落は免れたものの、前方に大きく傾いたため、解体し積み上げを行うことにしました。

▲石垣の積み上げ作業
