# 福島県白河市小田川小学校校区（通学路対策箇所図①）

## ◎ 結果一覧

### 【小田川小学校】

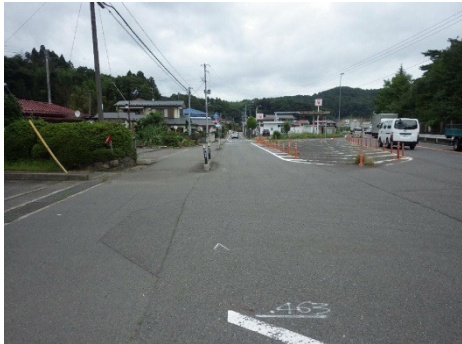
<点検箇所>

①ア 路線名等・・・国道4号線

イ 場所・・・萱根金ヶ入木村可鍛入り口（白河市金ヶ入14番地5付近）

- ・朝交通量が多く、停止線がないため危険である。

- ・車道を明確にするために外側線を引く。（27年度実施完了）

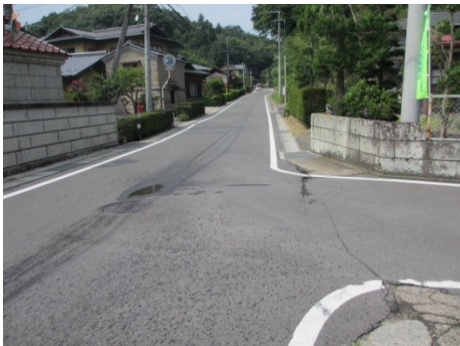
<点検箇所>

②ア 路線名等・・・市道（泉田芳賀須内線）

イ 場所・・・泉田地区内T字路（白河市泉田池ノ上74番地3付近）

- ・交通量が多いにもかかわらず歩道がなく、道路が狭く危険である。

- ・ドットラインを引く。（28年度以降実施予定）

- ・ミラーの角度を調整する。（27年度実施完了）

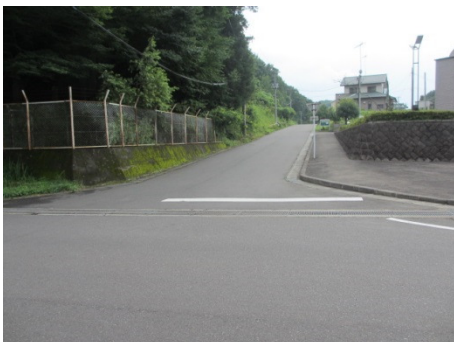
<点検箇所>

④ア 路線名等・・・市道（大久保線）

イ 場所・・・小田川行政センター脇の道路（白河市泉田池ノ上 88 番地付近）

・横断歩道がなく、また、坂道であるので危険である。

・停止線に「止まれ」の文字を入れる。（28年度以降実施予定）

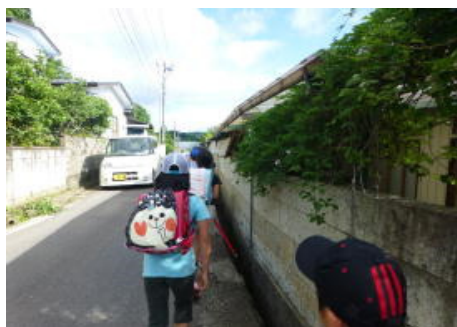
<点検箇所>

⑤ア 路線名等・・・市道（小田ノ里広谷地線）

イ 場所・・・小田ノ里からの通学路（白河市小田ノ里 46 番地付近）

・道路が狭く、側溝に蓋がなく危険である。

・U字溝を入れ、蓋をする。（28年度実施完了）
