学 校 名	白河市立小野田小学校	点検箇所番号	1
路 線 名	県道 塙泉崎線		
場 所 (住所)	本宮金属前横断歩道 (白河市東上野出島字西原 18 番地付近)		
通学路の状況 危険の内容	登校時は通勤のため交通量が多く、4方向から車が来る。		
点検箇所の写真		対 策

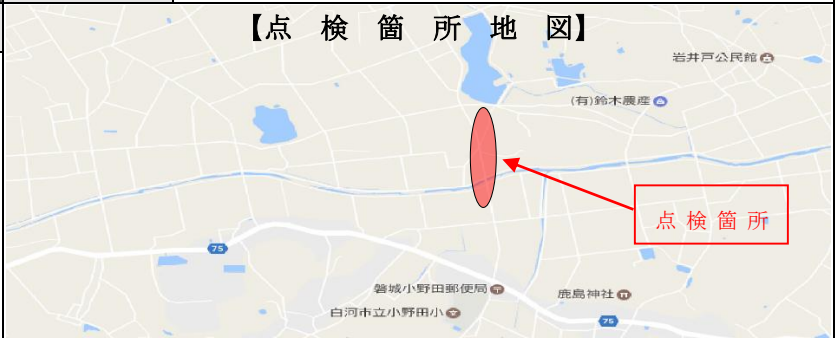
学 校 名	白河市立小野田小学校	点検箇所番号	3
路 線 名	市道 釜子赤羽線		
場所 (住所)	横山方面から小学校に向かう道路 (白河市東下野出島字宮川 113 番地付近)		
通学路の状況 危険の内容	道路の幅が狭い。すれちがう車がいると歩行者はぎりぎり路面を歩く状態になる。		
点検箇所の写真		対 策

道路管理者 第1期は橋から南側の歩道設置、第2期は橋から北側への延伸を予定。(平成29年度以降に社会資本整備総合交付金事業にて実施予定)	
対策後の写真		【点 検 箇 所 地 図】	
(29年度以降に社会資本整備総合交付金事業にて実施予定)
