SHIRAKAWA KOMINE CASTLE

小峰城の石垣

③ 江戸時代の石垣修復の痕跡

石垣復旧メモ

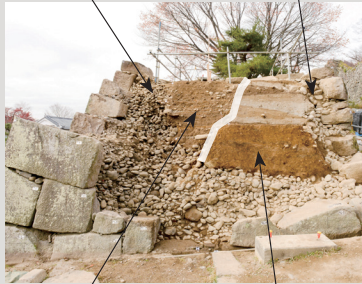
▲清水門西側石垣の修復痕跡

新しい時期の栗石 古い時期の栗石

新しい時期の盛土 古い時期の盛土

石垣解体に伴う発掘調査の結果、石垣裏側に盛られた土の特徴の違いから、大きく二つの時期に分かれることが確認できました。古い時期は、石垣に合わせ水平に土を盛っています。一方、新しい時期は、不規則に土が盛られており、古い時期の方がより丁寧な盛土されていることが分かります。

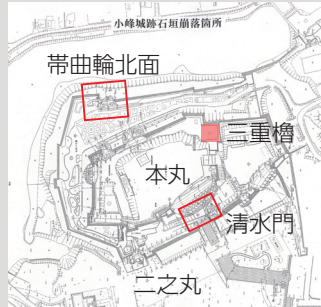
▲清水門と帯曲輪北面

清水門の石垣は、震災によって大きく変形したことから、東側と西側の両方の石垣を解体し、修復を行いました。

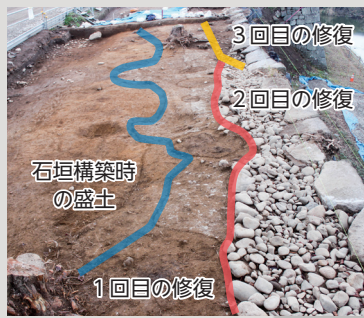
▲帯曲輪北面石垣の修復痕跡

帯曲輪北面の発掘調査では、平面の観察から、盛土の色調や栗石層の幅・設置方法の違いが見られました。江戸時代に、少なくとも3回の修復が行われたことが確認できました。
